EVALUACIÓN DE FALLAS EN EL TUBO DE FUEGO DE INTERCAMBIADORES DE CALOR

EVALUATION OF FAILURES IN THE FIRE TUBE OF HEAT EXCHANGERS

Noemí Subelza^a, Horacio D. Calabro^a, Carlos Burgos^a, Alejandro Aguilera^a,
Rossana C. Jaca^a

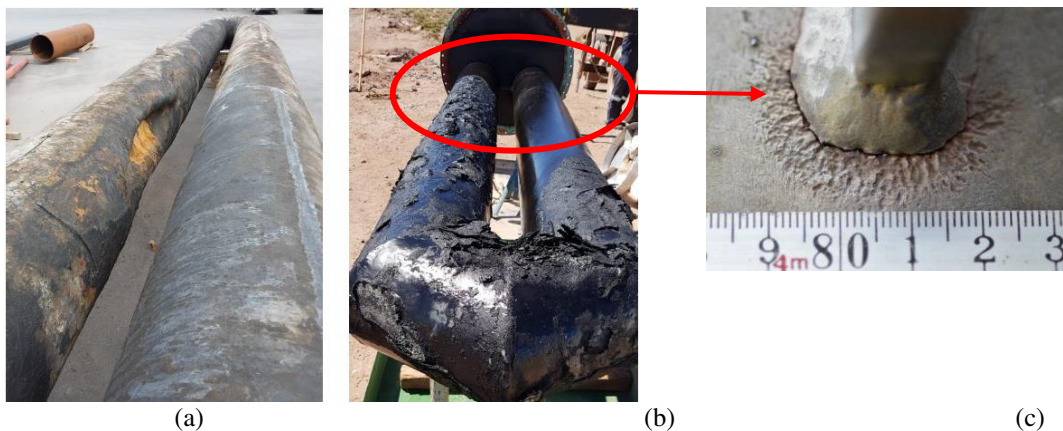
Figura 2: Fallas detectadas. a) Deformaciones localizadas (Caso 1 y 2), b) Incrustaciones sobre la superficie exterior, (c) Fisuras en unión en chapa rigidizadora y tubo (Caso 3).

La Figura 2a muestra la deformación localizada que se produjo en los Casos 1 y 2, mientras que la Figura 2c presenta las fisuras detectadas en la unión entre el tubo y la chapa de vinculación entre las dos ramas del TDF (Caso 3). En los tres tubos se observan depósitos e incrustaciones (Figura 2c) sobre la superficie exterior del tubo, que produce un aumento del espesor y modificaciones en la transferencia de calor.

La zona de concentración de tensiones y su incremento con las temperaturas cuando se superan la de diseño del equipo (360°C) indica que es posible la aparición de fisuras en la unión del tubo con la chapa rigidizadora como se muestra en la Figura 2c. Otro sector con posibilidad de fisuración es el sector del codo como se presenta en las figuras 11 y 13.

Estos resultados ponen en relevancia la necesidad de controlar la deposición de sólidos sobre el tubo y la necesidad de tener control sobre las temperaturas de trabajo del tubo.

La aparición de fisuras en la zona de unión entre el tubo y la chapa rigidizadora es compatible con la concentración de tensiones longitudinales y la plastificación que se observa en ese sector. Esto es producto de la rigidez que aporta a esa zona la placa de unión entre los tubos y también al incremento del estado tensional asociado a temperaturas de trabajo mayores a las de diseño del tubo. Ambos aspectos hacen necesario revisar las condiciones de funcionamiento del equipo y evaluar el uso de aceros para aplicaciones a altas temperaturas en el diseño del tubo.

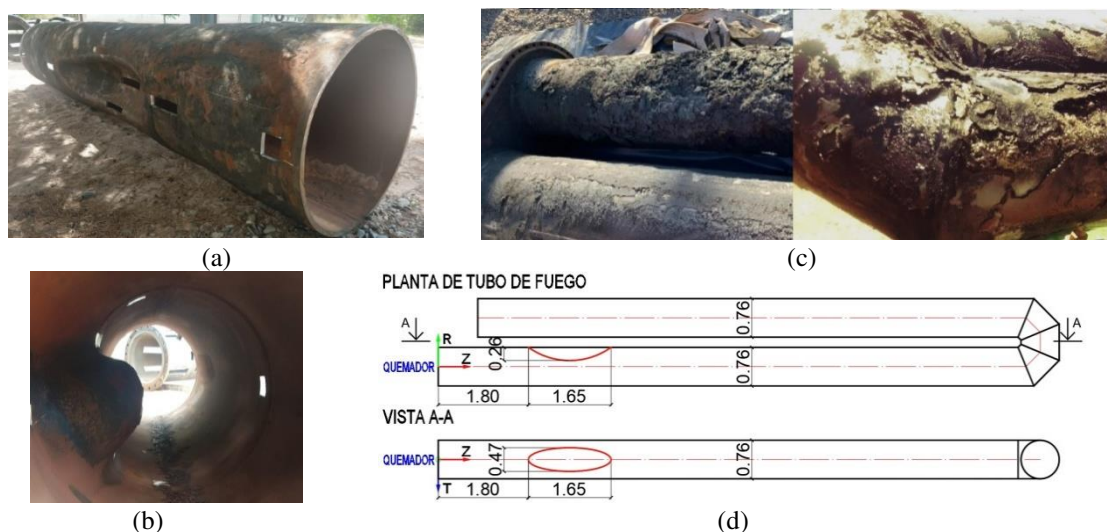
El tubo de fuego relevado presenta una falla en una zona localizada próxima al quemador, (Figura 7a y 7b). Un estudio metalográfico del material (Zalazar y Steimbregger, 2021) de ese sector muestra un daño en la metalografía compatible con altas temperaturas. Esto indica que el sector ha sido expuesto a una temperatura ampliamente superior a la que fue diseñado. Esta falla puede originarse por un incremento localizado de temperatura por el desajuste de la llama del quemador y/o al depósito de sedimentos en el exterior del tubo por procesos de evaporación del fluido que rodea al tubo. La Figura 7c muestra la acumulación de sedimentos en diferentes sectores del tubo de fuego. El relevamiento de la zona deformada se observa en la Figura 7d.

Figura 7: Falla en tubo de fuego. a) y b) Vistas exterior e interior de la zona localizada, c) Acumulación de sólidos en el tubo de fuego, d) Relevamiento de zona localizada.

En la determinación de la carga crítica (T_{cr}) que produce deformaciones como en la Figura 7, se puede concluir que plantear una reducción de espesores en la zona localizada genera resultados compatibles con las temperaturas de operación de los equipos. La evaluación numérica considerando las tres distribuciones térmicas cambia la temperatura crítica a valores que van de 535°C a 768°C, con lo cual es importante realizar mediciones de la distribución térmica de acuerdo al grado de acumulación de sedimentos en el tubo de fuego. El calentamiento heterogéneo del tubo de fuego, planteando una reducción uniforme de toda la carga térmica fuera de la zona localizada y manteniendo la carga térmica en la zona localizada no permitió obtener patrones de deformación en la zona próxima al mechero a temperaturas de operación del equipo. En consecuencia, el análisis combinado entre reducción de espesores y patrones heterogéneos de temperatura no permite obtener temperaturas críticas coherentes.

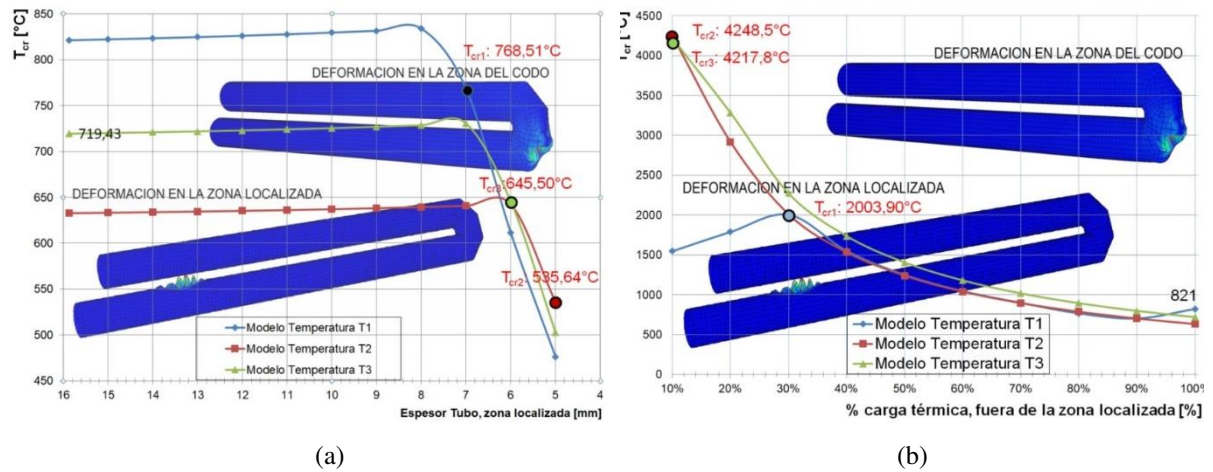
Figura 9: Temperaturas críticas (T_{cr}): (a) Variación de espesor en la zona localizada, (b) reducción de temperatura fuera de la zona localizada.

Las curvas obtenidas para las tres distribuciones térmicas muestran el mismo patrón de deformación el cual se concentra en la zona del codo, con temperaturas críticas que van desde 630°C a 834°C . Estas deformaciones se mantienen hasta alcanzar espesores de 8mm en la zona localizada, que representa una reducción del 49% del espesor del tubo. A partir de una reducción del 56% del espesor del tubo (7mm), se observan modos de deformación en la zona localizada, próxima al mechero y compatibles con las deformaciones observadas en la Figura 7. El patrón de deformación se mantiene en la zona localizada para reducciones superiores al 56% (<7mm), con una reducción del rango térmico que va entre 535°C a 768°C .

Para estudiar el calentamiento heterogéneo del tubo de fuego producto del desvío de la llama del quemador se determina la carga crítica de pandeo (T_{cr}) realizando reducciones de la carga térmica fuera de la zona localizada. En la zona localizada se aplicó la carga térmica T1, T2, T3 y sobre el resto del tubo se aplican porcentajes de la distribución térmica (Figura 9b). Los patrones de deformación en el codo se mantienen hasta reducciones del 40% de la carga térmica. La aplicación del 30% T1 produce el primer modo de deformación en la zona localizada con una $T_{cr1} = 2003,9^{\circ}\text{C}$. En el caso de las distribuciones T2 y T3 se requiere aplicar el 10% de la carga térmica fuera de la zona localizada para obtener un patrón de deformación en la zona localizada, con temperaturas críticas del orden de 4250°C . Estos valores no son compatibles con las temperaturas de uso de equipos y materiales utilizados.

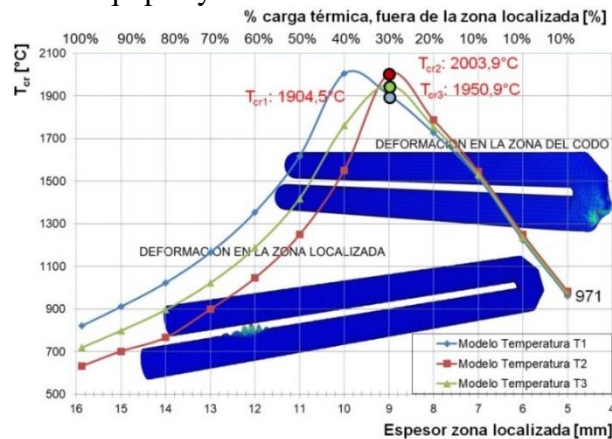
Figura 10: Temperaturas críticas de pandeo en función de una combinación de la reducción de espesor en la zona localizada y reducción de carga térmica fuera de la zona localizada.

La Figura 10 muestra las temperaturas críticas combinando la reducción en la zona localizada y la reducción de la carga térmica fuera de la zona localizada. Hasta una reducción del espesor del 37% (10mm), con 40% de la carga térmica el patrón de deformación se mantiene en el codo con temperaturas entre 630° a 1950°C. Para espesores menores a 9mm y reducciones inferiores al 30% de la temperatura, el primer modo de deformación se ubica en la zona localizada con un descenso de las temperaturas críticas para las tres distribuciones térmicas. La temperatura crítica para el último punto de análisis, para el 10% de la carga térmica, con un 68% del espesor (5mm) es 971°C.

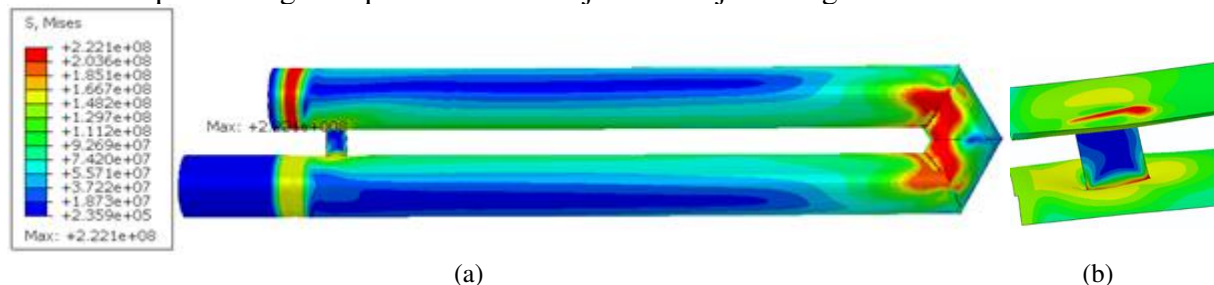
Figura 11: Tensiones de von Mises ($T_g = 500^\circ\text{C}$), (a) Vista general del tubo, (b) Detalle de zona de rigidizador.

La Figura 11 muestra las tensiones de von Mises halladas para la distribución térmica T4g mostrada en la Figura 5 con un valor máximo de $T_g = 500^\circ\text{C}$. Se observa que las máximas tensiones se concentran en el rigidizador, en la ubicación de la brida y en el codo del tubo de fuego. Este comportamiento se repite para las diferentes distribuciones cambiando levemente los valores máximos de las tensiones de von Mises.

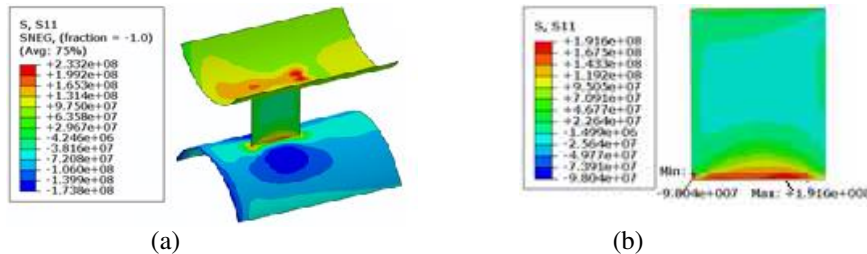
En la Tabla 1 se muestran los valores de tensiones de von Mises y las tensiones máximas principales y los valores de tensiones longitudinales (S11) y circunferenciales (S22) para la variación de temperaturas planteada. Se observa un aumento de las tensiones S11 y S22 con el aumento de la temperatura máxima en el tubo, compatibles con la aparición de fisuras en la zona. La Figura 12 muestra esta concentración de tensiones que se produce en la pared del tubo donde se encuentra la chapa que une ambas ramas del TDF. Se observa que los valores máximos se encuentran en la zona inferior de la chapa (parte del tubo con mayor temperatura) y a medida que aumenta la temperatura las tensiones en el tubo también se incrementan.

Figura 12: Tensiones longitudinales (S11) en la zona del rigidizador para Tg=500°C, (a) Detalle de tubo y placa rigidizadora, (b) Chapa rigidizadora.

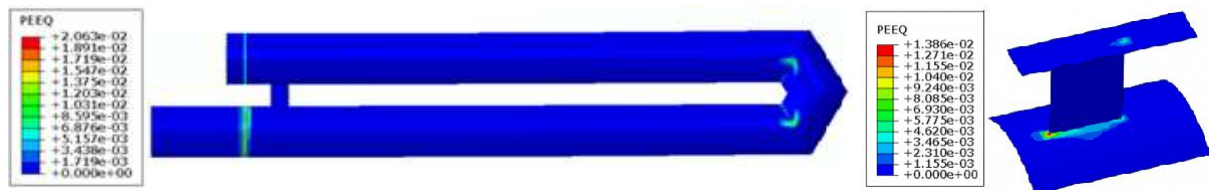
La deformación plástica equivalente (PEEQ) es un escalar representativo de la deformación plástica acumulada, producida por variaciones en el tensor de deformaciones plásticas. La Figura 13 muestra la deformación plástica equivalente (PEEQ) para la temperatura de 500°C en todo el TDF, en el sector de unión del tubo y la placa y en la placa, que presenta un valor del orden de 5.07E-3. En la Tabla 2 se resumen los valores de deformación plástica equivalente y desplazamientos máximos encontrados para las diferentes temperaturas.

Figura 13: Deformación plástica equivalente (PEEQ), en todo el TDF, en el sector de unión del tubo con rigidizador y en la chapa (Tg=500°C).
