ANALISIS DE LA FALLA DE UN TANQUE METALICO BAJO LA ACCIÓN DEL VIENTO

Rossana C. Jaca *, Luis A. Godoy &

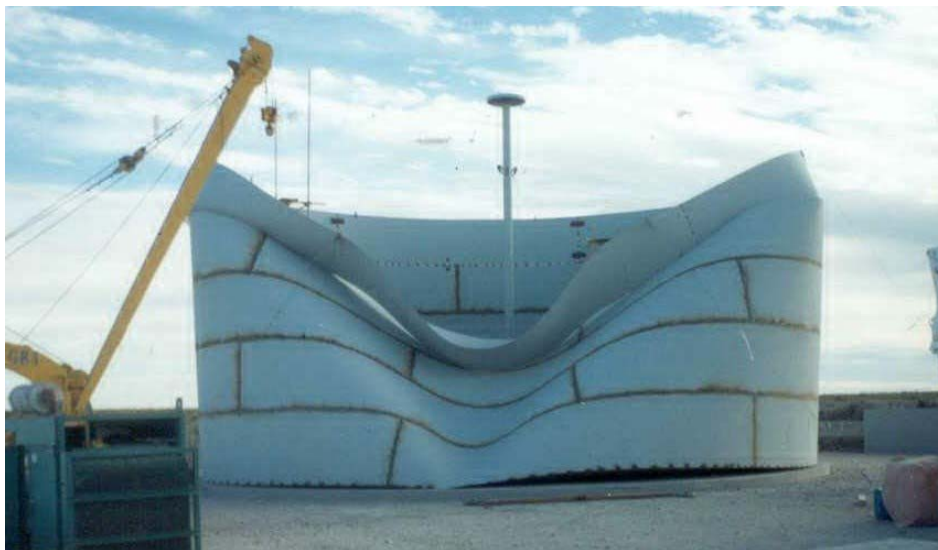
oscilaciones en la cáscara, con amplitudes máximas del orden de 0.30 m. Debido a esos movimientos se realizó arriostramiento adicional de la estructura. La falla se produjo a las 18:10 hs, con deformaciones hacia adentro en los cuatro primeros niveles y hacia fuera en el quinto. La Figura 1 muestra la condición de falla de la estructura, vista de frente.

Figura 1: Estructura colapsada, en la que se aprecian las virolas y el levantamiento de parte de la soldadura entre el primer nivel y el fondo del tanque.

De la observación de la estructura dañada mostrada en la Figura 1, se infiere que la estructura presenta un estado poscrítico avanzado con grandes desplazamientos. Por esta razón es necesario realizar un análisis de seguimiento de la trayectoria, en nuestro caso por el método de Riks. Se analizaron puntos ubicados sobre el eje de simetría en el meridiano de incidencia del viento y en su zona próxima donde se observan los mayores desplazamientos, siendo el nodo A el que está ubicado sobre el eje de simetría.

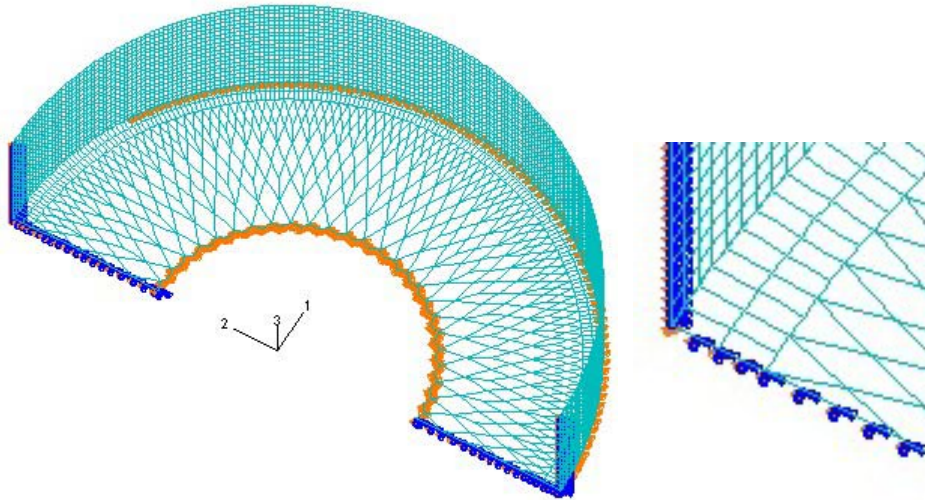
Figura 2 : Modelo incluyendo el fondo del tanque.
(a) Apoyos cada 0.5m con sector libre a barlovento. (b) Detalle del apoyo.

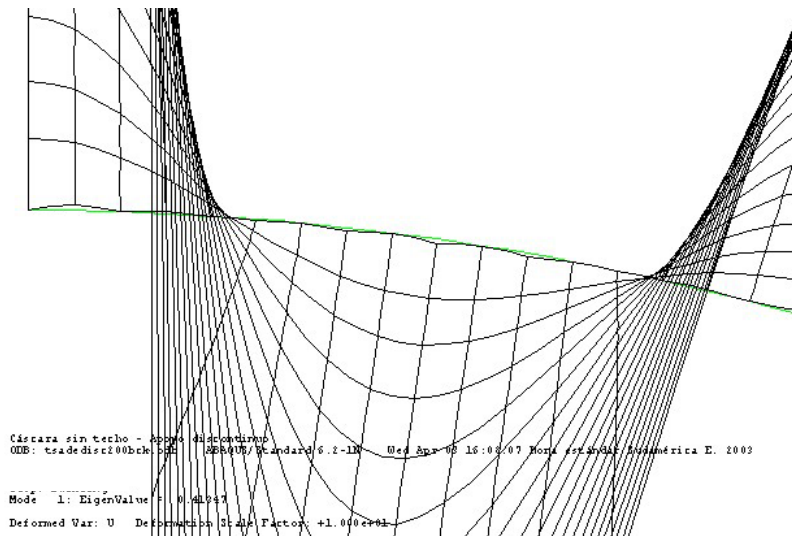
En las Figuras 3-5 se muestra la deformada correspondiente al modo de pandeo en la zona del apoyo para las diferentes condiciones de apoyo consideradas. Comparando las deformadas correspondientes a los diferentes casos analizados, se observa que los nodos correspondientes al apoyo tienden a desplazarse según una tendencia que depende de la zona considerada es hacia adentro o hacia fuera y que los puntos de soldadura puntualmente los llevan a una posición fija. Si estos puntos de soldadura desaparecen, como se observa en la foto del tanque colapsado, las tres figuras irían indicando una secuencia de deformación. En la Tabla 3 se resumen los valores hallados en cada caso.

Figura 3: Deformada en zona de apoyo correspondiente a modo de pandeo. Soldadura cada 0.50m.

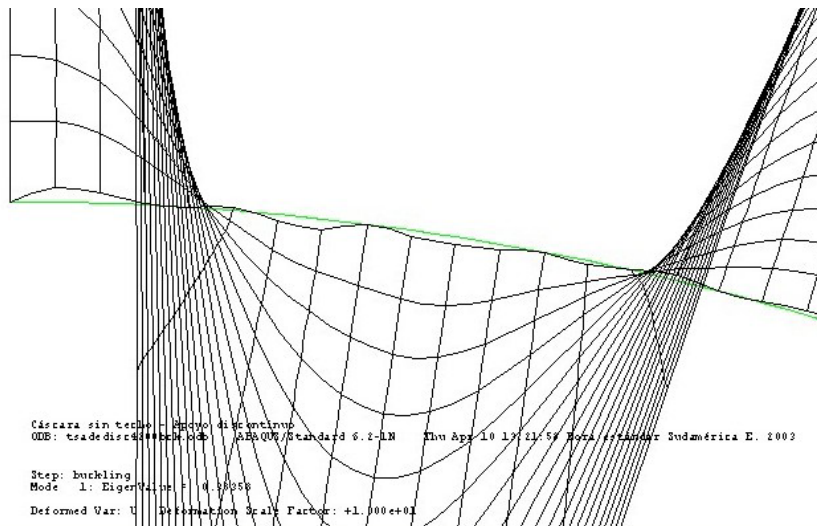
Figura 4: Deformada en zona de apoyo correspondiente a modo de pandeo. Soldadura cada 1.00m.

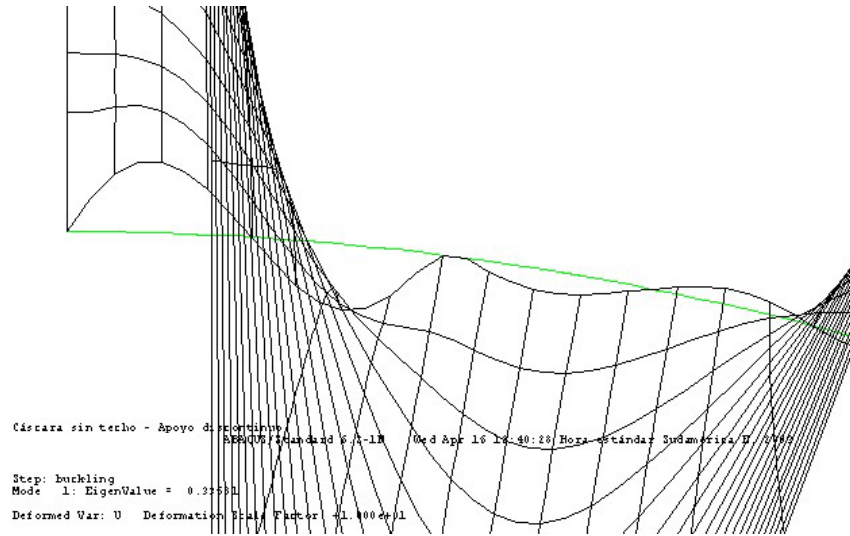
Figura 5: Deformada en zona de apoyo correspondiente a modo de pandeo. Soldadura cada 2.00m.

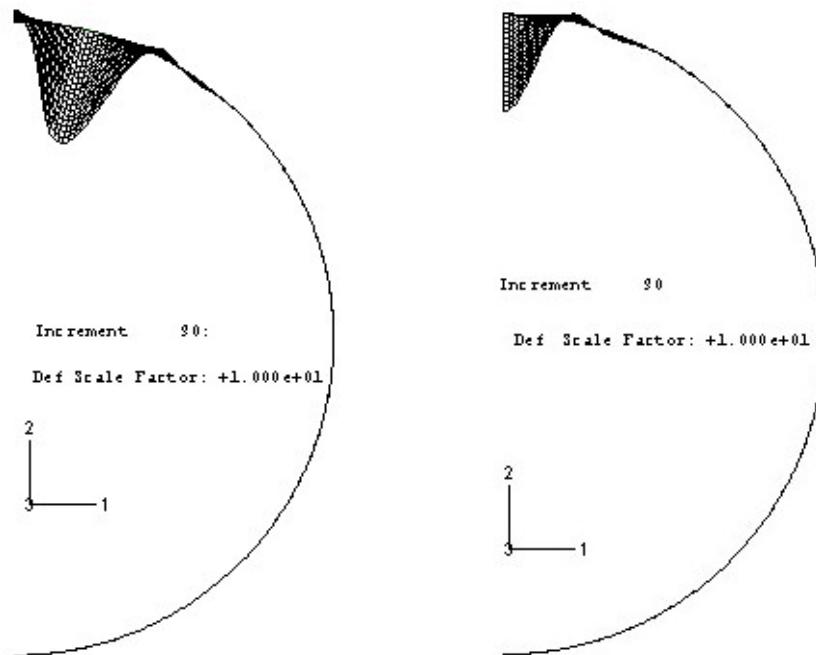
En la Figura 6(a) se presenta la deformada correspondiente a un incremento de carga correspondiente al 37 % de la carga crítica en el caso que la imperfección inicial sea de

amplitud pequeña y en el sentido del modo de pandeo, alcanzada posteriormente de llegar al 96 % de la carga crítica. En la Figura 6(b) se muestra la deformada en el caso que la imperfección inicial sea en sentido contrario al modo de pandeo asociada a un estado de carga del 32 % de la carga crítica. En cada caso hasta ese incremento de carga se mantiene la forma de la deformada desde el comienzo del proceso de carga.

Figura 6: Deformadas correspondientes a diferentes imperfecciones iniciales.
 (a) En el sentido del modo de pandeo. (b) En sentido contrario a modo de pandeo

En el caso de imperfección en sentido del modo de pandeo la deformada obtenida no se corresponde con la imagen del tanque colapsado, pero en la parte final del proceso de carga comienza a invertirse el patrón de desplazamientos.

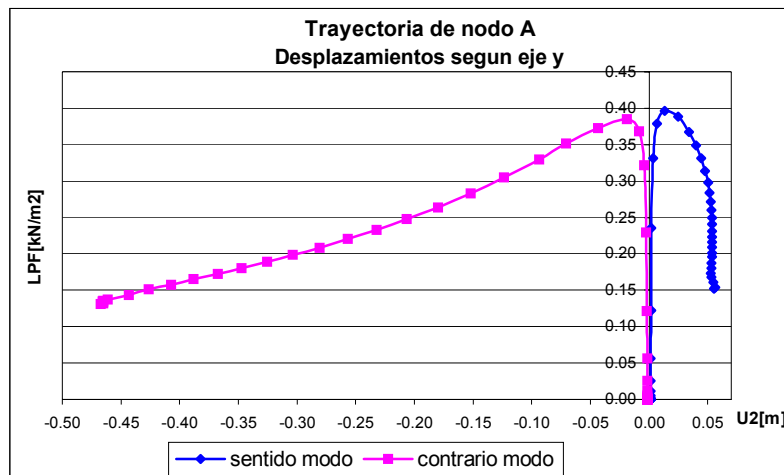
Se observa una trayectoria poscrítica inestable en ambos casos analizados con una reducción importante en el valor de la carga, aunque los desplazamientos obtenidos en la simulación son menores que los estimados en el tanque colapsado.

Figura 7: Trayectoria de equilibrio. Nodo sobre meridiano de incidencia del viento

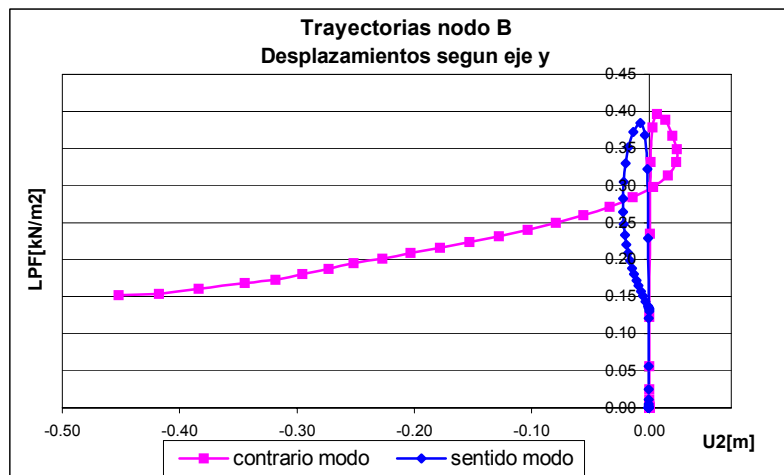
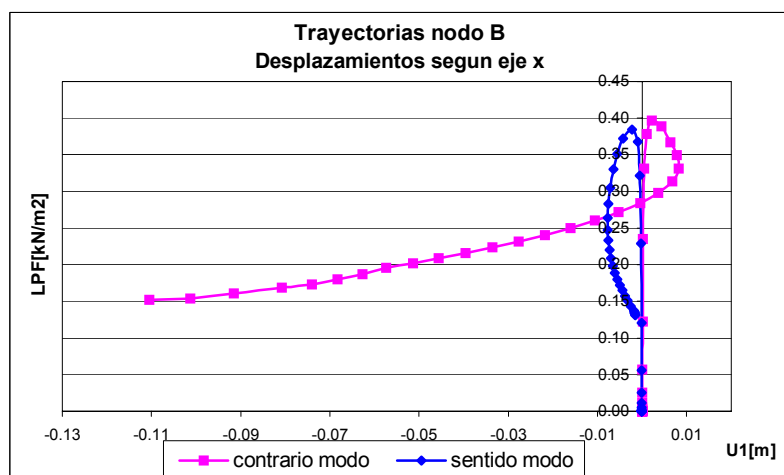
Figura 8: Trayectorias de equilibrio. Nodo zona de mayores desplazamientos.
(a) Desplazamientos según eje y. (b) Desplazamientos según eje x.

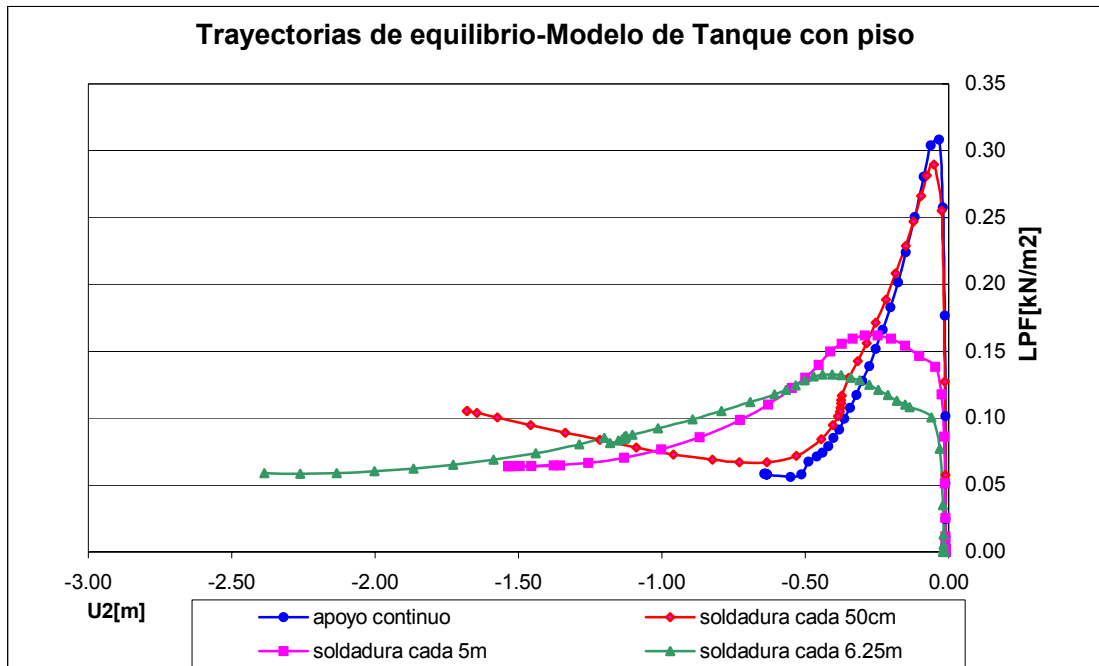
En todas las simulaciones realizadas los resultados obtenidos fueron sensibles a las separaciones propuestas. En el caso (a) se consideraron apoyos dobles cada 5m y cada 6.25 m resultando cargas máximas $\lambda_{\max.} = 0.162$ y $\lambda_{\max.} = 0.133$ respectivamente. La Figura 9 muestra las trayectorias de equilibrio obtenidas para los casos mencionados anteriormente junto con las que corresponden a apoyo continuo y puntos de soldadura cada 0.5m. Se observa una disminución considerable de la carga máxima comparada con la condición de puntos de soldadura cada 0.5m, similar a lo hallado con el modelo con los resortes.

Figura 9: Trayectorias de equilibrio. Apoyos distribuidos de manera uniforme.

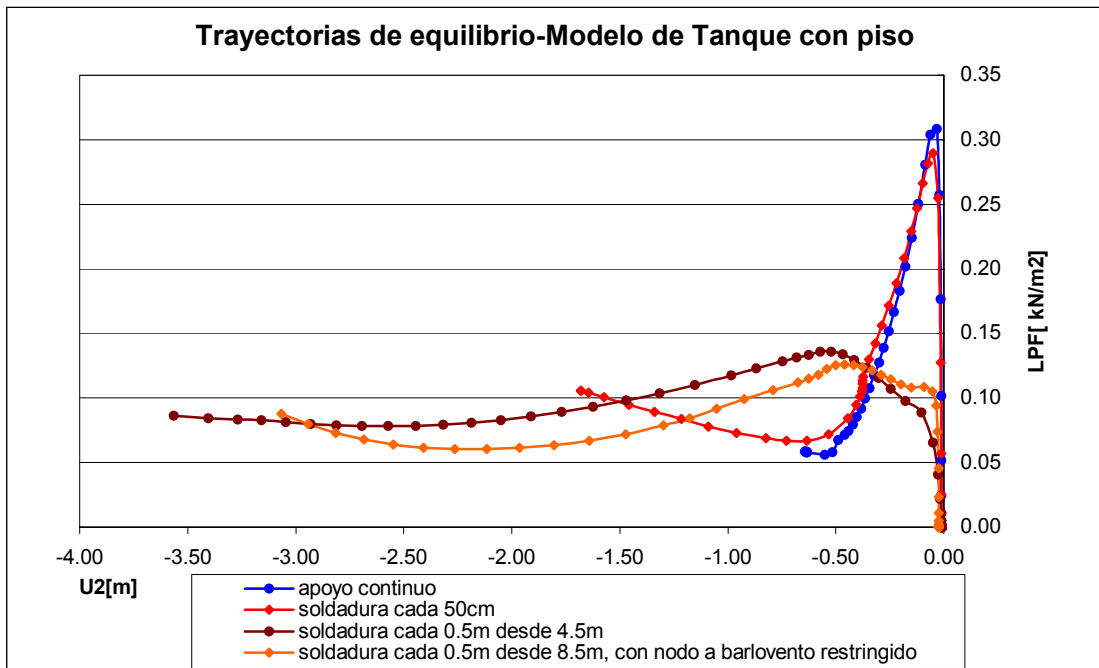
Las condiciones de apoyo correspondientes a los casos (b) y (c) fueron evaluadas considerando una zona con desprendimiento con un desarrollo circunferencial de aproximadamente 4.5 m en el caso (b) y de 8.5m en el caso (c), con una magnitud de imperfección inicial igual a la usada anteriormente. Las cargas máximas alcanzadas fueron

$\lambda_{\max.} = 0.130$ y $\lambda_{\max.} = 0.126$ respectivamente. La Figura 10 muestra las trayectorias de equilibrio halladas en cada caso. Las trayectorias de equilibrio de las figuras 9, 10 y 11 corresponden al nodo ubicado sobre el meridiano de incidencia del viento identificado como nodo A.

Figura 10: Trayectorias de equilibrio. Apoyos cada 0.5m con sector libre a barlovento.

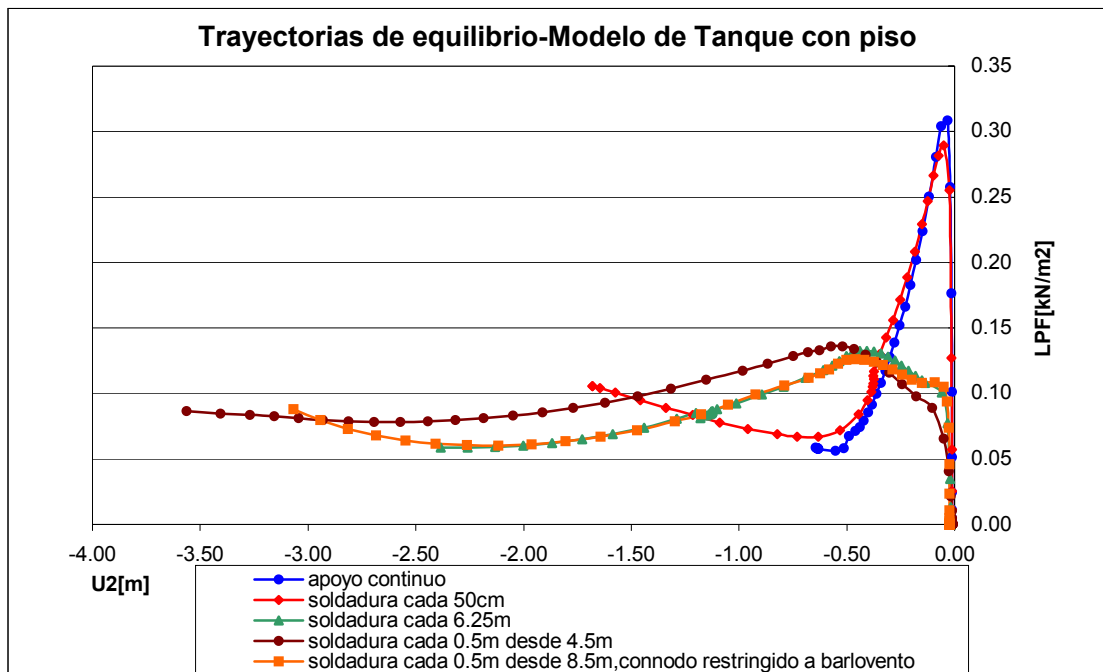
Figura 11: Trayectorias de equilibrio. Diferentes condiciones de apoyo.

La Figura 11 resume el comportamiento obtenido para las diferentes condiciones de apoyo asumidas, incluyendo también la condición de apoyo continuo y la condición de puntadas de soldadura cada 0.5 m. Se observa que, para las diferentes formas de modelación del desprendimiento del apoyo, se obtiene valores de carga máxima similares entre si, exhibidas en la Tabla 4, y compatibles con las velocidades de viento registradas, como se muestra en la Tabla 5.

La Figura 11 muestra que al ir cambiando las condiciones de apoyo, desde una condición de apoyo continuo hasta un apoyo que permite desplazamientos en las zonas más solicitadas de la cáscara, va disminuyendo la carga a la que se producen problemas de inestabilidad del equilibrio. Las características del proceso constructivo por el cual no se hacen soldaduras continuas sino puntos de soldaduras, permitidos en la norma API 650, y el posterior desprendimiento de la cáscara en los puntos de soldadura, han erosionado o degradado las características de la cáscara que pudieron considerarse como de proyecto bajo la acción del viento. Hay mayores reducciones de resistencia con respecto a la versión final del tanque que no se llegó a construir debido a que el tanque considerado en su etapa final tenía un techo cónico que hubiera permitido elevar la carga máxima de viento admitida por el mismo.

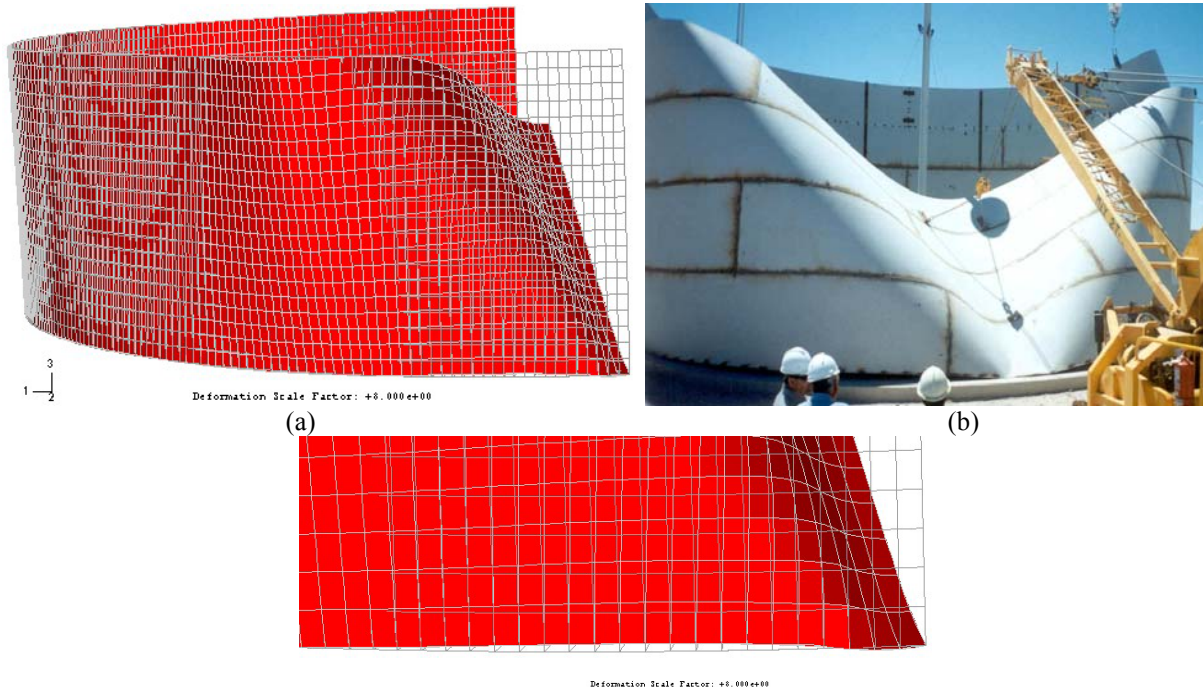
En la Figura 12 se muestra la deformada correspondiente al estado final de la simulación y un detalle correspondiente a la zona del apoyo donde se presenta un levantamiento del fondo. Se puede observar que la misma reproduce la imagen del tanque colapsado.

Figura 12: Comparación de resultados de la simulación con tanque colapsado. (a) Deformada en etapa final de la simulación (b) Tanque colapsado. (c) Detalle levantamiento del fondo del tanque
