## ANÁLISIS DE LAS CONDICIONES DE SERVICIO DE ESCALERAS VOLANTAS

P. Ciancio<sup>a</sup> y M. Peralta<sup>a</sup>

**Resumen.** La Cooperativa Eléctrica de Olavarría dispone para sus operaciones escaleras desplegadas montadas sobre vehículos. En operación, la configuración de los apoyos difiere de las previstas por el fabricante. Esto genera grandes vigas cantilever, a causa de esto la empresa solicita su verificación, de manera de certificar seguridad en la operatoria de tareas. En este trabajo se analiza el comportamiento estructural de dos escaleras, formadas por dos tramos de perfiles tipo “C”, de material compuesto de resina polyester y fibras de vidrio (PRFV). Las escaleras se apoyan sobre barras externas antivuelco de las camionetas y se sostienen con riendas que arriostran en los tramos medios; en su base están amarradas mediante enganches. Se efectuó el análisis estructural sobre modelos numéricos considerando diferentes estados de cargas, el material compuesto, y las particulares condiciones de apoyos. Los resultados obtenidos mostraron un buen comportamiento resistente y un estado de deformaciones que fue mejorado a partir de propuestas de rigidización. Las alternativas

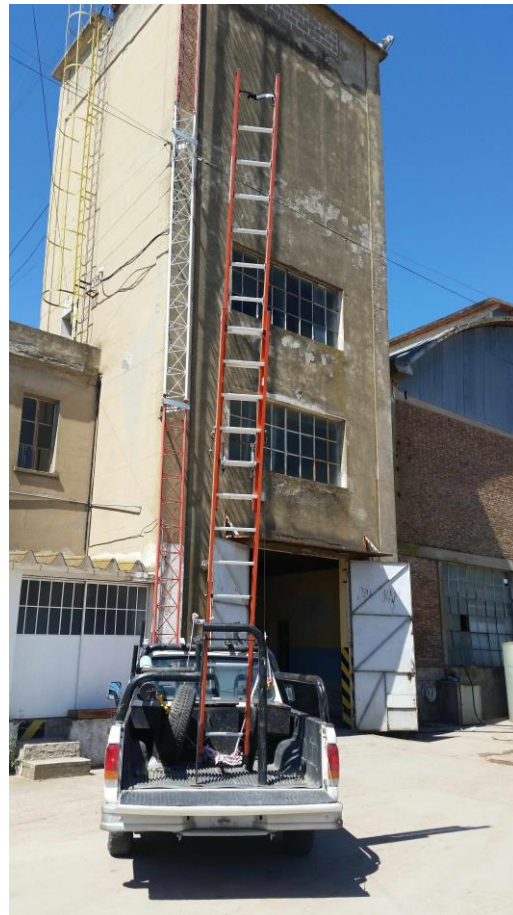
Figura 1: Escalera CUIDEX

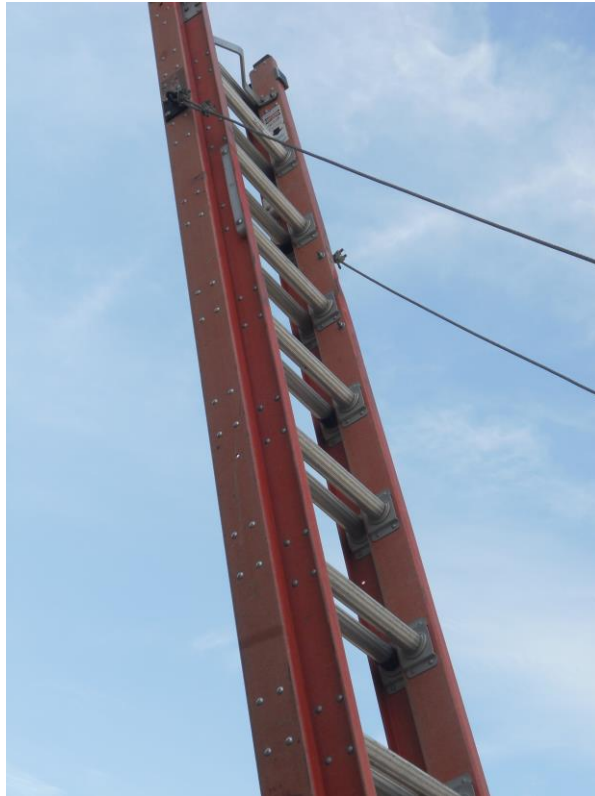
La [Figura 3](#) ofrece una vista de los parantes de la escalera, sus peldaños y las riendas de sostén.

Figura 3: Vista de la escalera sin desplegar

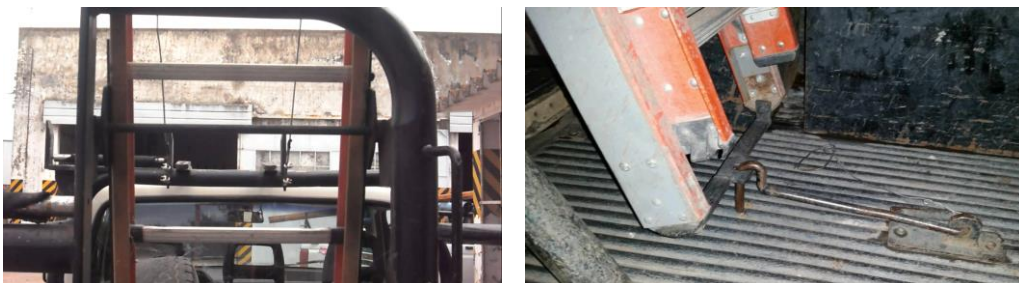
Las escaleras operan con sus tramos desplegados y cuentan con dos apoyos y un tensor o rienda a cada lado. Uno de los apoyos es el barral trasero anexo a la camioneta como se muestra a la izquierda en la [Figura 4](#), denominado de aquí en adelante Apoyo 1, y otro está formado por una planchuela con gancho abulonada a la caja de la camioneta como se aprecia a la derecha de la misma figura, denominado en adelante Apoyo 2. La [Figura 5](#) muestra la forma de la sujeción de la escalera con cada rienda.

Figura 4: (Izq.) Apoyo 1: sobre barral de camioneta, (der.) Apoyo 2: sobre la caja de la camioneta

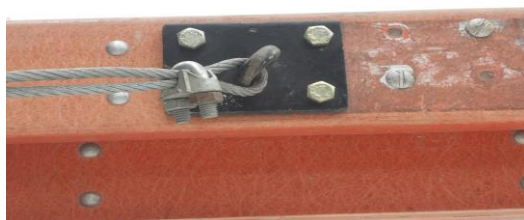
Figura 5: Detalle unión rienda – escalera

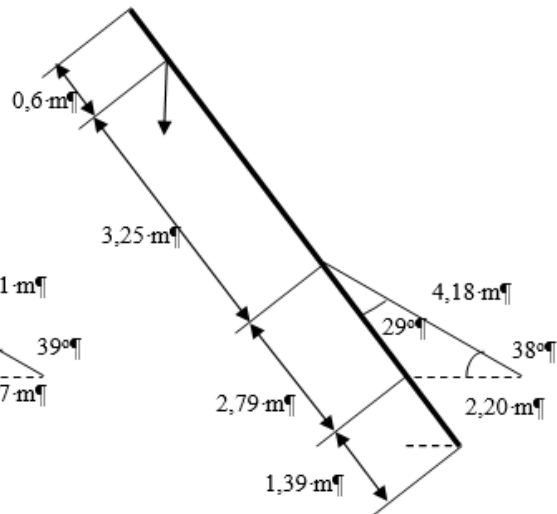
Figura 7: Medidas relevadas escalera E9032

Las dimensiones efectuadas de las escaleras se transcriben en las Figuras 6 y 7.

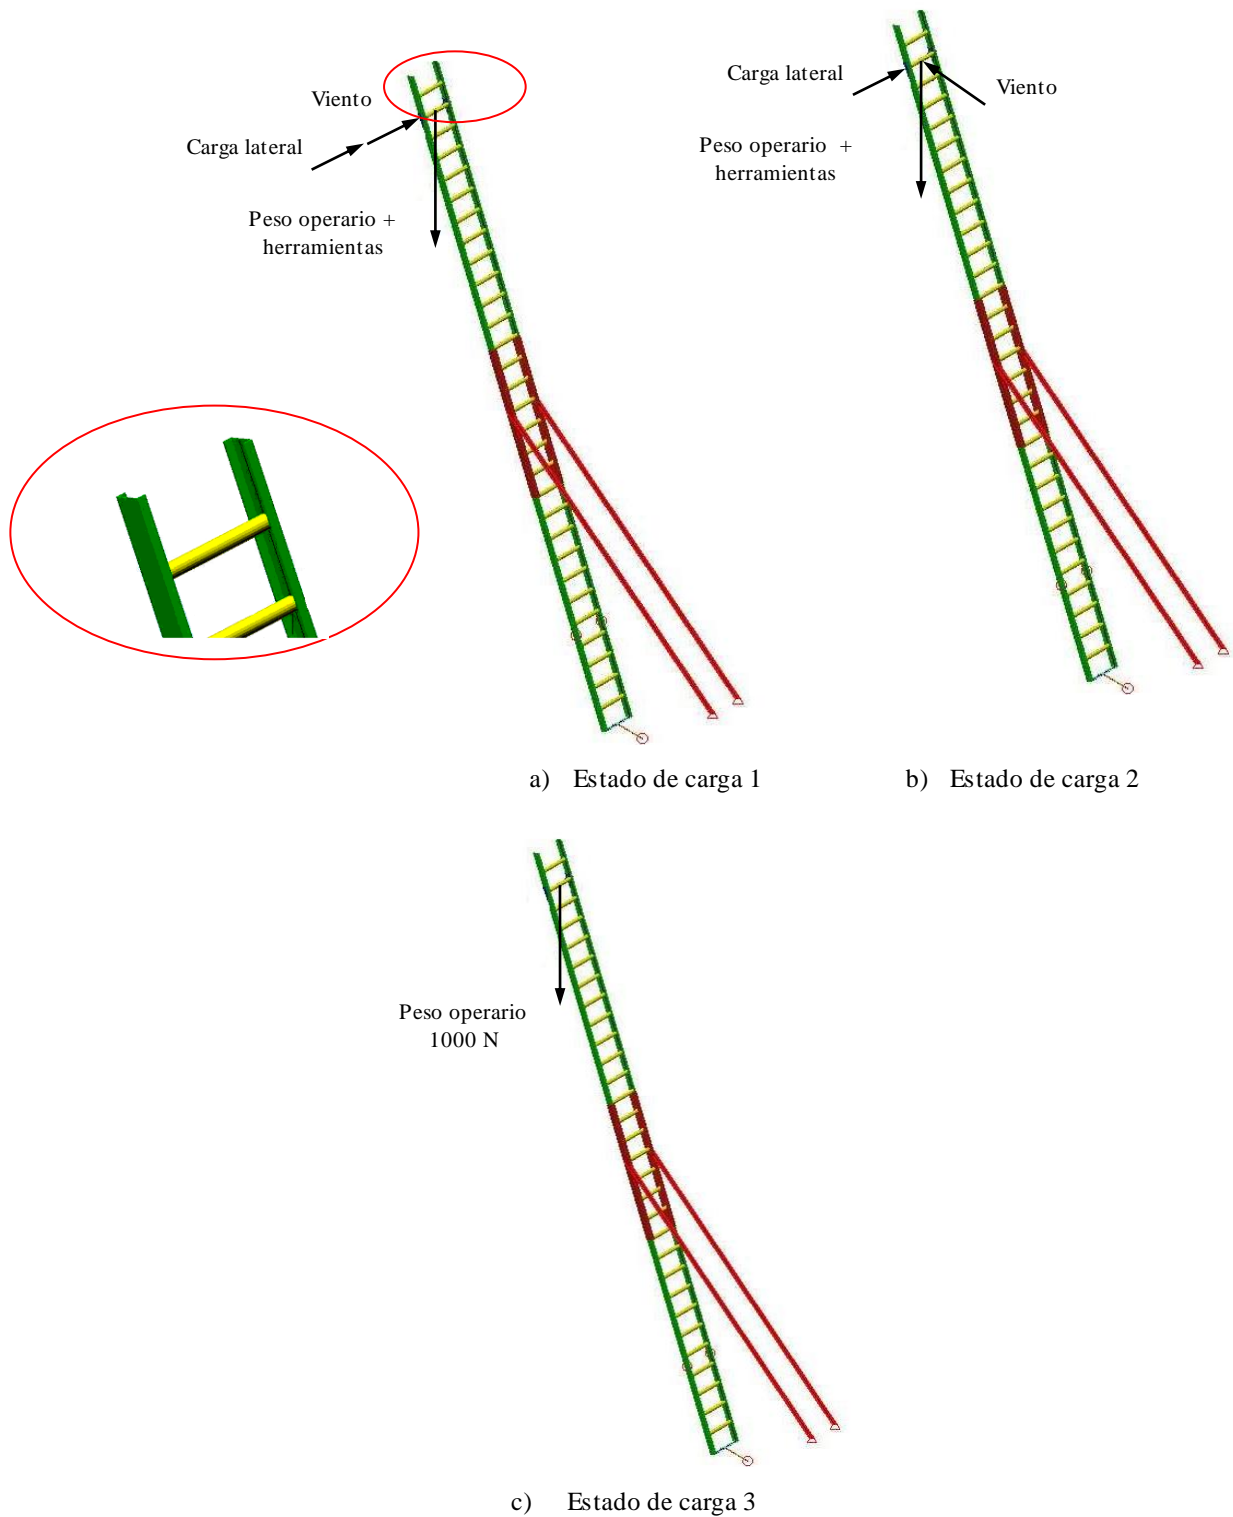
**Estado 1:** Acción de carga vertical debida al peso de una persona más carga adicional de herramientas + carga horizontal lateral + carga de viento actuando en el plano que contiene la escalera (Figura 9 a).

**Estado 2:** Acción de carga vertical debida al peso de una persona más carga adicional de herramientas + carga horizontal lateral + carga de viento actuando en dirección normal al plano que contiene la escalera (Figura 9 b).

**Estado 3:** Acción de carga vertical de operario. Este estado se consideró para la evaluación de la condición de rigidez (Figura 9 c).

Figura 9: Estados de carga

En la [Figura 9](#) aparece un detalle ampliado de las secciones de los parantes y peldaños.

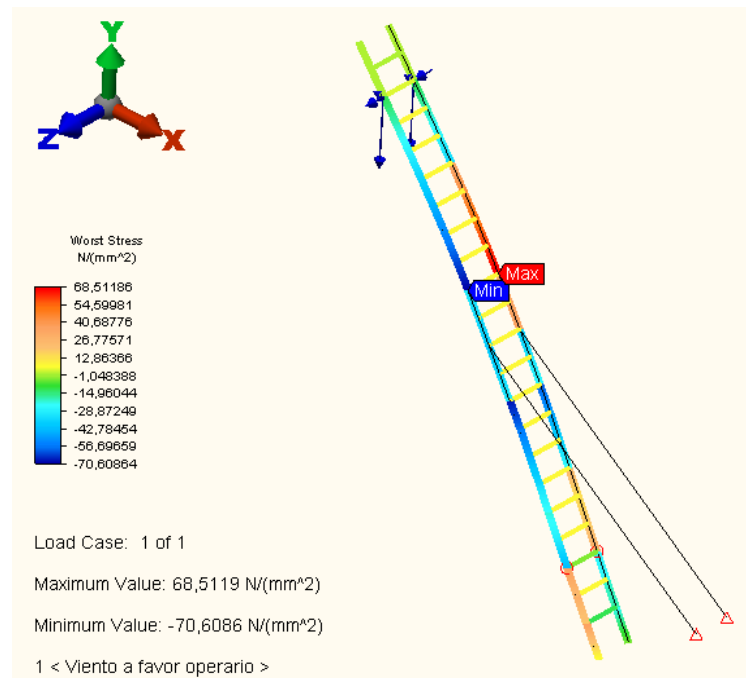
En las [Figuras 11](#) y [12](#) se muestran las tensiones más desfavorables en los parantes de la escalera correspondientes a los Estados de Carga 1 y 2.

Figura 12: Tensiones más desfavorables para el Estado 2 para la escalera E9026

Fuerza axial del tensor		2060 N		
Apoyo 1	Izquierdo	$R_x = 3878.9 \text{ N}$	$R_y = -4892.5 \text{ N}$	$R_z = 0$
	Derecho	$R_x = -80.4 \text{ N}$	$R_y = 1171.7 \text{ N}$	$R_z = 0$
Apoyo 2		$R = 661,5 \text{ N}$		
Desplazamiento del extremo superior		$X = -194.6 \text{ mm}$	$Y = -109.0 \text{ mm}$	$Z = 30.3 \text{ mm}$
