CUANDO EL ANÁLISIS ESTRUCTURAL ESTÁTICO ES INSUFICIENTE PARA EVALUAR COMPORTAMIENTOS

María H. Peralta^a, Leonel O. Pico^a, Raúl Bacchiarello^a y Valeria Tridone^a

*^aProyecto de investigación “Teorías y modelos para el análisis de estructuras y de mecanismos”,
Facultad de Ingeniería, UNCPBA, Avda. de Valle 5737, 7400 Olavarría, Argentina,
mperalta@fio.unicen.edu.ar, <http://www.fio.unicen.edu.ar>*

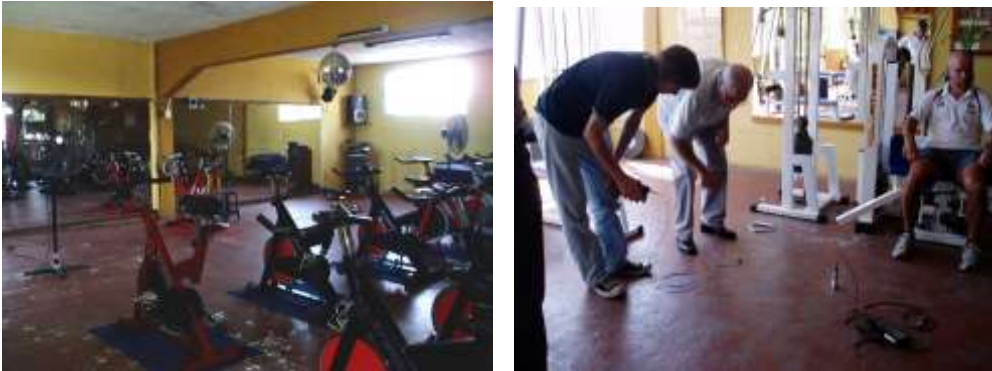
Figura 1: Entrepiso de gimnasio y mediciones efectuadas.

La estructura del gimnasio posee un esquema de losas de hormigón armado apoyadas sobre vigas carteladas y columnas, que originalmente tenía otro destino. La [Figura 1](#) muestra el entresijo del gimnasio y la disposición de los sensores vibratorios. De acuerdo con las inspecciones visuales realizadas, la estructura no presenta signos de deterioros a la vista que justifiquen especial atención en determinado sector al efectuar las mediciones.

La [Figura 5 a](#)) muestra los resultados de velocidad rms en mm/s en función de la frecuencia natural en Hz. De esta figura se puede inferir que la frecuencia natural predominante es 12,61 Hz y que la amplitud de velocidad es 0,576 mm/s.

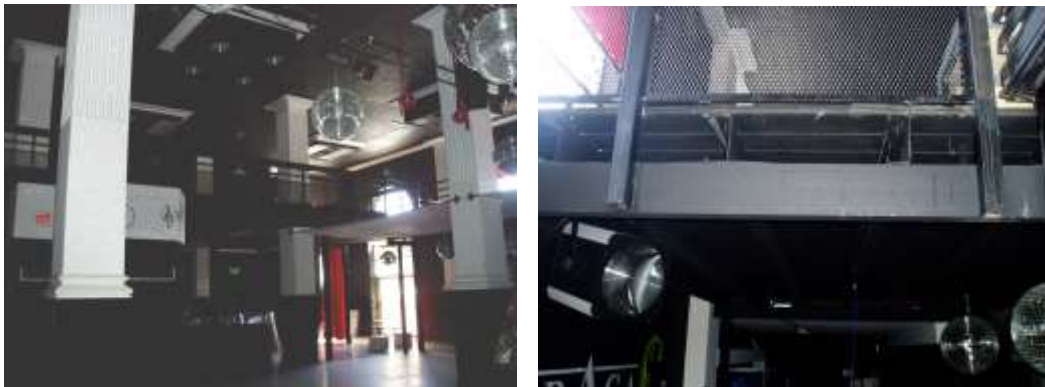
Figura 2: Entrepiso del local bailable 1 y detalle de zona metálica.

Este caso corresponde también a un cambio de destino. La estructura de entrepiso de este salón bailable, que se observa en [Figura 2](#), presenta un esquema diferenciado en dos sectores: una zona recientemente incorporada al edificio, metálica con entablonado de madera, y otra de hormigón armado, correspondiente al edificio original, revestida con cielorraso y piso.

En la [Figura 5 b](#)) se muestra el espectro de vibraciones medidas. Los resultados indican que, en la zona metálica, la frecuencia predominante es 3,615 Hz y que la amplitud de velocidad máxima es 22,60 mm/s. Por su parte, en las zonas de hormigón armado, la velocidad máxima es menor que el límite de 10 mm/s establecido por Rades ([Tabla 1](#)).

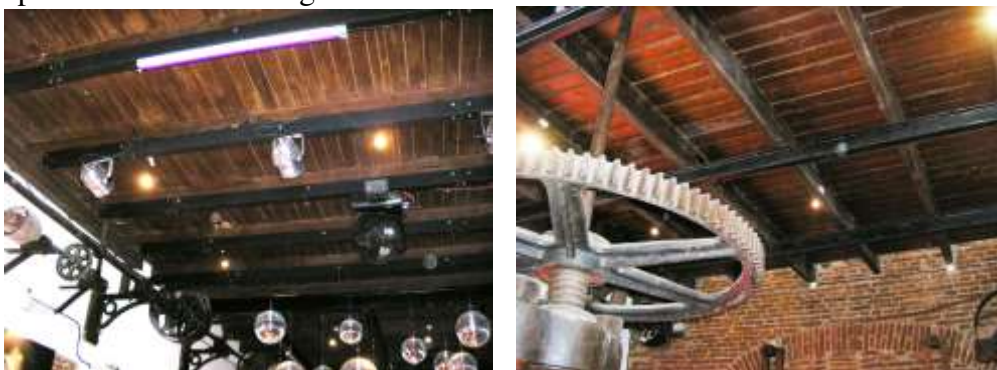
Figura 3: Entrepiso del local bailable 2 y vista de los refuerzos metálicos.

En la [Figura 3](#) se muestra la estructura del entrepiso del local bailable formado por vigas de madera con diferentes rigideces por tramos apoyadas sobre paredes de mampostería de ladrillos de antigua data. Se observa que el entrepiso posee un piso tipo flotante. Los tramos extremos poseen refuerzos de perfiles metálicos y el tramo central dispone de chapas que forran la parte inferior de las vigas de madera.

En la [Figura 5 c](#)) se muestra el espectro de vibraciones medidas. Los resultados medidos indican que la frecuencia predominante es 4,25 Hz y que la amplitud de velocidad máxima es 24,44 mm/s.

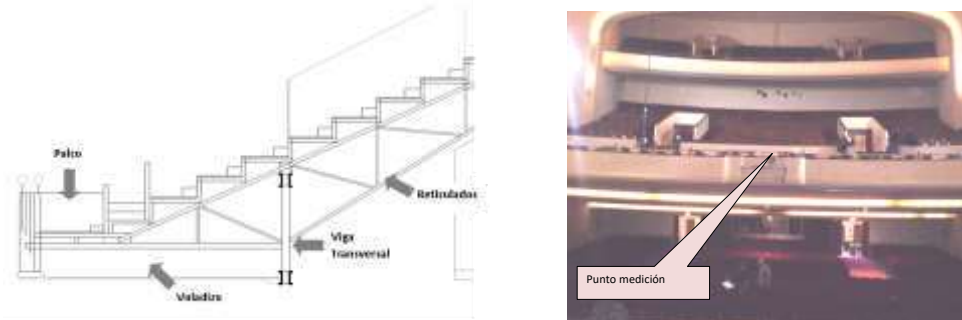
Figura 4: Entrepiso del Teatro Municipal y punto de medición.

La estructura del teatro analizada está formada por 19 reticulados apoyados sobre un muro trasero y por una viga transversal reticulada de 23 m de luz, con un voladizo (bandeja) que sirve de soporte de los palcos de 5 m de luz. La [Figura 4](#) muestra el esquema estructural y una vista de la bandeja del teatro donde se realizaron las mediciones vibratorias por su alta flexibilidad. Durante un evento musical se percibieron vibraciones por parte de los asistentes que motivaron, por parte del Municipio, solicitar la intervención que se presenta.

La [Figura 5 d](#)) muestra el espectro vibratorio medido. Los resultados indican que la frecuencia natural es 4 Hz y que la máxima amplitud de velocidad es 19,95 mm/s.

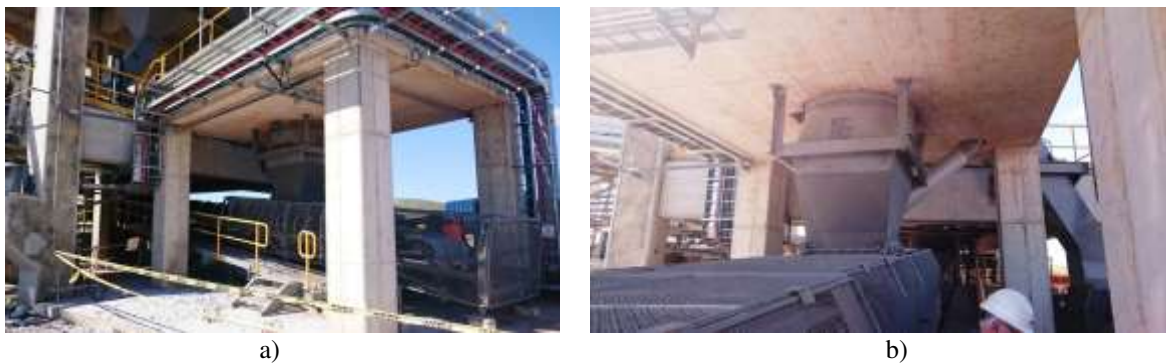
Figura 6: a) Vista general de la estructura durante la etapa de construcción; b) Vista de nivel 177.500 desde abajo

Se trata de la evaluación de las características dinámicas de la estructura existente de edificio de hormigón armado en una fábrica de cal, ubicada en la localidad de Treinta y Tres, Uruguay. Se trata de una estructura que forma parte del proceso de trituración secundaria en fábrica de cal. El edificio alberga una trituradora secundaria y su motor que transmiten vibraciones al nivel +177.500, tal lo indicado en la [Figura 6](#). Cabe aclarar que el diseño original por parte del comitente se realizó considerando solamente análisis estático. A partir de la puesta en marcha de los equipos se detectaron vibraciones en distintos puntos de la estructura fuera del rango considerado admisible de 10 mm/s, rms.

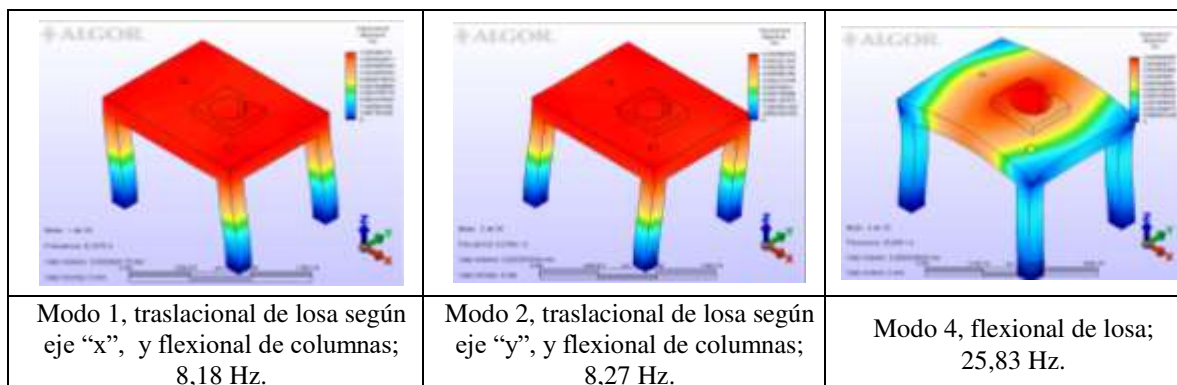
Figura 7. Frecuencias naturales en Hz y tipo de modo, para estructura existente sin cargas.

- 1) Estructura existente sin cargas (peso propio solamente). Se analizaron los primeros 20 modos de vibración, algunos de los cuales se indican en la [Figura 7](#).

A partir de los resultados obtenidos para la estructura existente, según las **Figuras 7 y 8**, existen valores de frecuencias propias de la estructura, que se encuentran en el rango de operación de los equipos existentes sobre la losa de Nivel 177.500. En particular, son los correspondientes a los modos 1 y 2, traslacionales horizontales según los ejes "x" e "y" respectivamente, con valores de 8,18 y 8,27 Hz, respectivamente. Esta circunstancia implica que el conjunto estructura de hormigón armado + trituradora, en nivel 177.500, se halla en zona resonante. De acuerdo con los aspectos teóricos y las buenas prácticas de la dinámica, es conveniente apartar las frecuencias propias del conjunto estructura-maquinaria en $\pm 20\%$ del rango de operación de la máquina de 464 rpm o 7,75 Hz (6,20 a 9,30 Hz).

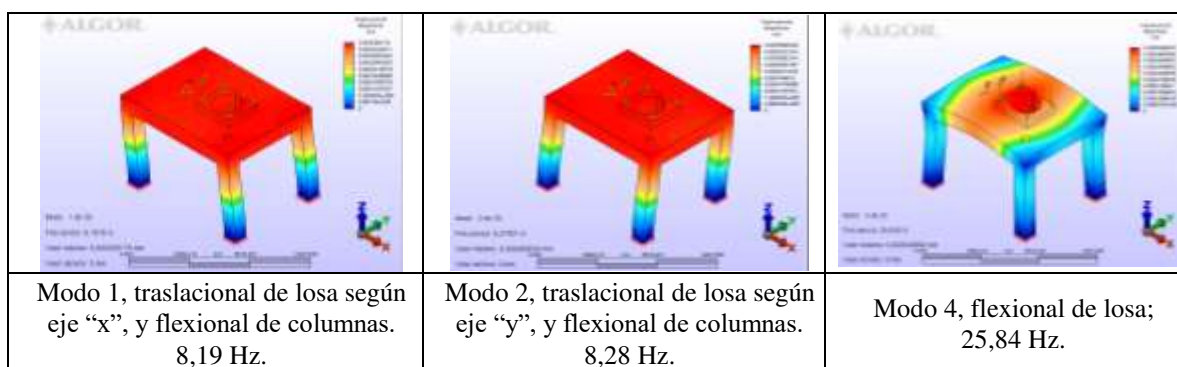
Figura 8. Frecuencias naturales en Hz y tipo de modo, para estructura existente con cargas.

- 2) Estructura existente con cargas (peso propio + cargas de maquinarias + cargas de operación). Se analizaron los 20 primeros modos de vibración, algunos de los cuales se indican en la **Figura 8**.
