EVALUACIÓN DE FALLAS EN EL TUBO DE FUEGO DE INTERCAMBIADORES DE CALOR

EVALUATION OF FAILURES IN THE FIRE TUBE OF HEAT EXCHANGERS

Noemí Subelza^a, Horacio D. Calabro^a, Carlos Burgos^a, Alejandro Aguilera^a,
Rossana C. Jaca^a

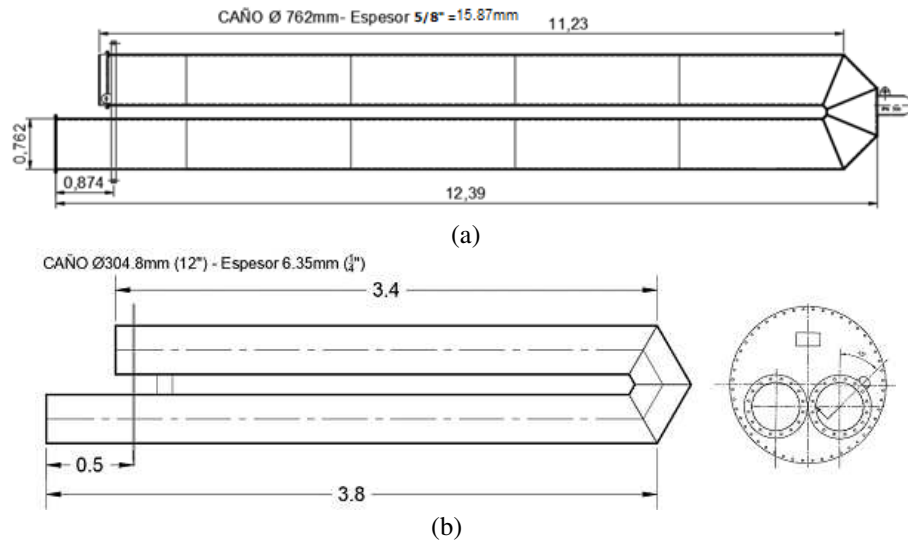
Figura 1: Geometría de casos de estudio. a) Caso 2, para separación de petróleo y agua, b) Caso 3, para separación de glicol y agua.

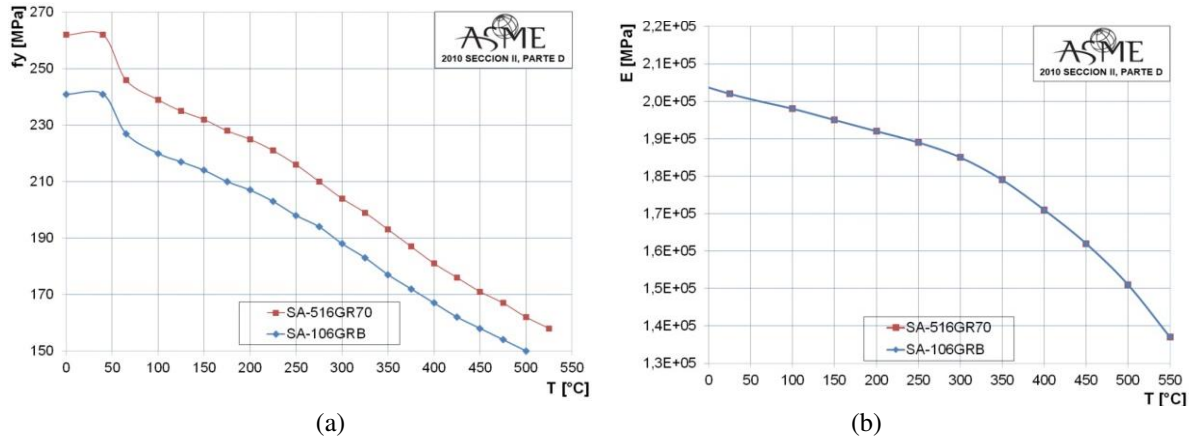
Figura 3: Aceros SA-516GR70 y SA-106GRB. a) Variación de f_y respecto de la temperatura T , b) Variación de E respecto de la temperatura T .

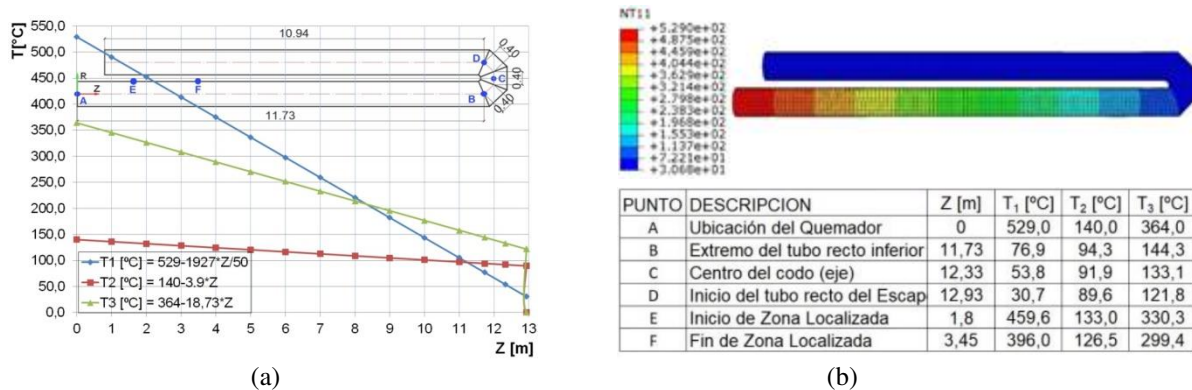
Figura 4. Distribuciones térmicas en función del sobre espesor de sedimentos (Zangeneh et al, 2020), (a) Temperaturas T1, T2 y T3, b) Temperaturas en puntos relevantes del TDF.

La Figura 4a muestra las tres distribuciones térmicas y el tubo de fuego a escala, donde el eje Z corresponde a la longitud del eje del tubo de fuego, con valores constantes de temperatura en codo y tramo superior del tubo. La Figura 4b muestra una tabla con las temperaturas asignadas para las tres distribuciones térmicas. Estas distribuciones se extrapolaron para el TDF del Caso 1 que presenta una menor longitud total.

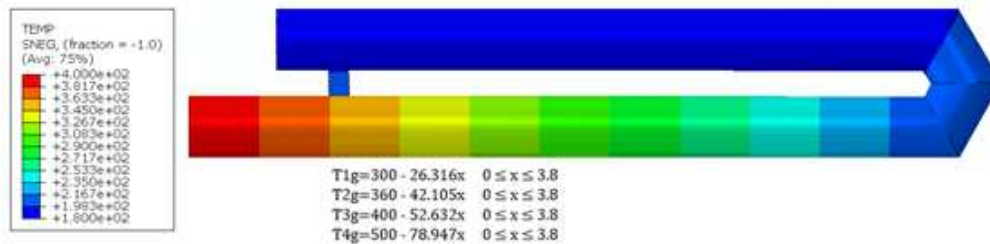
Figura 5: Distribución térmica sobre el tubo de fuego para T° inicial de 400°C.

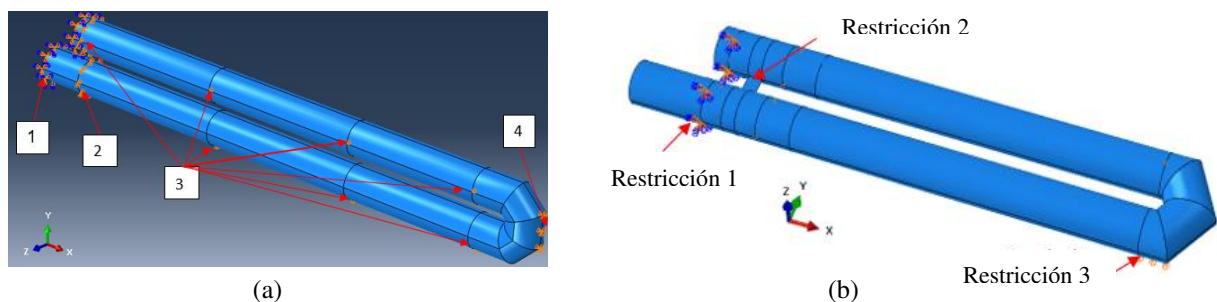
Figura 6: Condiciones de Contorno, (a) Caso 2, (b) Caso 3.

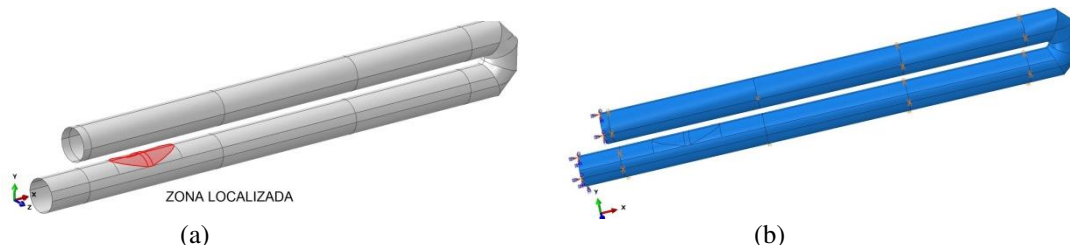
Figura 8: Modelo de Tubo de Fuego del Caso 2, (a) Sector localizado, (b) Condiciones de contorno.

La Figura 8 muestra el modelo del tubo de fuego para el caso 2. Se indica la ubicación de la zona localizada de acuerdo a las dimensiones indicadas en la Figura 7d.
